HIRAO NEWS

'21.3月号 -Vol.19-

富岡小良ヶ浜・大熊小良ヶ浜 完成しました！

現場名：公共災害復旧（再復）工事（海岸）
 工期：令和 1年12月27日～令和 3年 3月31日
 工事内容：東日本大震災で被害を受けた消波堤の復旧を目的とした、
 消波ブロック製作据付を行う工事です。

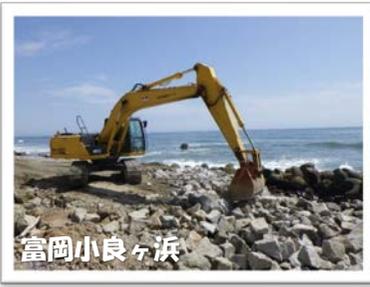
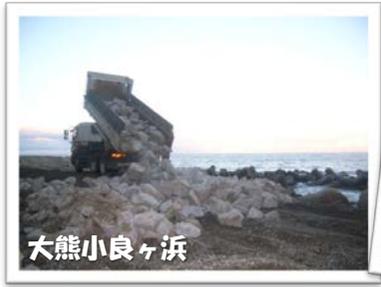
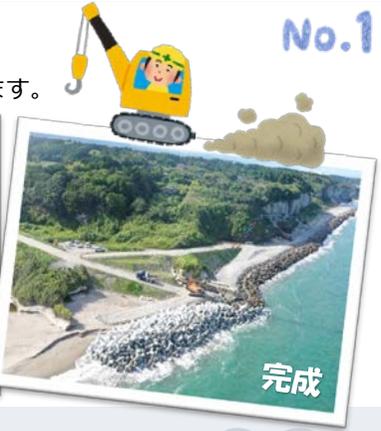
① 消波ブロックの運搬、据付けを行うための工事用道路を施工します。

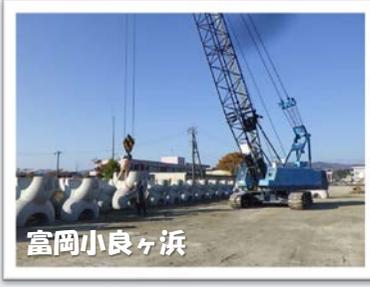
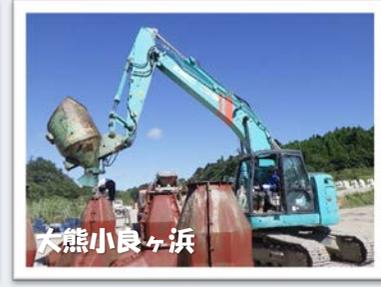
② 消波ブロックを製作します。

今回の工事で使用した
消波ブロックの種類は
なんと5種類！
施工順序や工程管理も
大変だったようです。

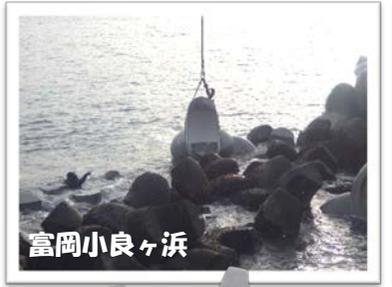
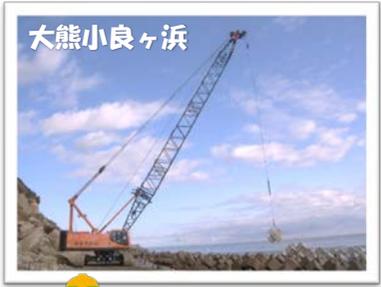
③ 消波ブロックの据付をします。

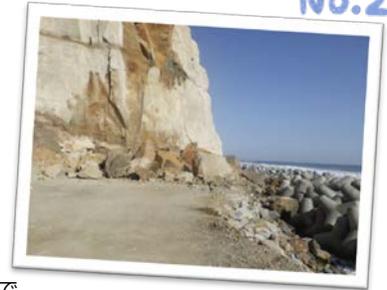
▲ 高い地山を背にしながらの作業だったため、地山の点検には細心の注意を払い作業した。地震後は地山の崩落もあった。

また、施工場所が高い地山と海の間に挟まれた狭い場所にあったので、120tクローラクレーンの待機場所等の計画を立てたり、頻繁に工事用道路の補修作業があったりと単工種ではありましたが大変でした。**危険な条件の中、無事故**で終わることができて良かったと思います。

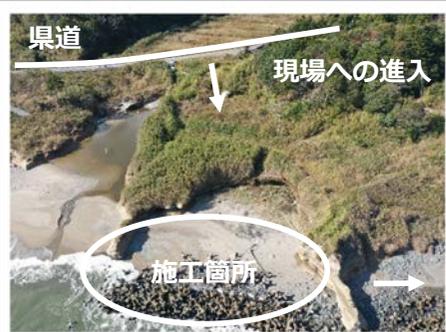
現況に高低差があり、借地出来ない箇所や地山の形状を変えてはいけない箇所があったため、海岸への進入ルートの確保が難しかったです。
